**Wat is het probleem?**

De terugroepactie betreft de fabrieksgemonteerde achterband van de V-Strom 800DE/ DL800DE 2023 en 2024 motoren. De band kan scheuren of andere vervormingen van het loopvlak ontwikkelen bij hogere snelheden. In het ergste geval kunnen delen van het loopvlak loskomen, wat invloed heeft op de rijveiligheid van de motor.

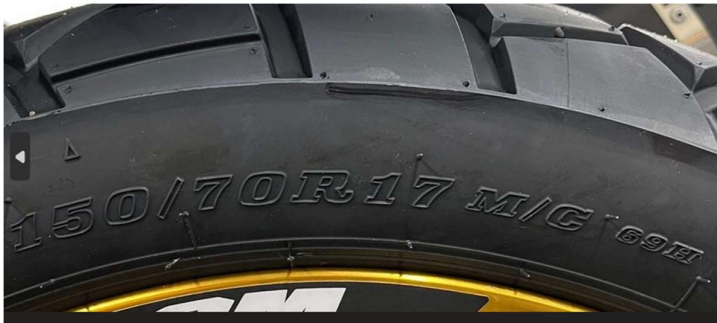
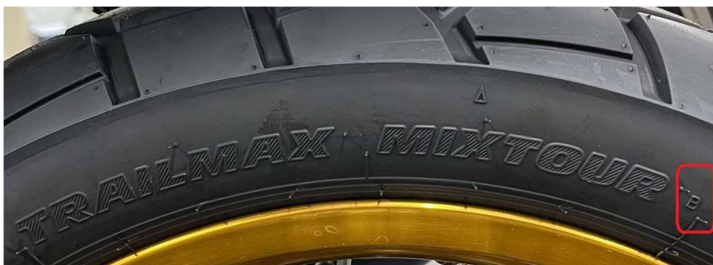
*Originele band herkennen:*

*Merk / type:*

*Dunlop Trailmax Mixtour B (de originele achterband heeft een "B" als toevoeging).  
150/70R17 M/C 69H tube type.*

U kunt controleren of uw achterband onderdeel is van deze terugroepactie door het merk en type van de band te controleren. De originele achterband is de Dunlop Trailmax Mixtour B. Deze band heeft de toevoeging "B" en de specificatie 150/70R17 M/C 69H tube type. Als uw band deze kenmerken heeft, wordt u vriendelijk verzocht om de motor niet te gebruiken totdat de achterband is vervangen.
